**PREFEITURA MUNICIPAL DE SÃO GOTARDO**  
SISTEMA MUNICIPAL DO MEIO AMBIENTE – SISAM

<b>PARECER ÚNICO N° 037/2020</b>		<b>Data da vistoria: 12/02/2020</b>	
<b>INDEXADO AO PROCESSO</b> LICENCIAMENTO AMBIENTAL		<b>PA CODEMA</b> 46267/2019	<b>SITUAÇÃO</b> PELO DEFERIMENTO
<b>FASE DO LICENCIAMENTO: LICENCIAMENTO AMBIENTAL SIMPLIFICADO – CADASTRO (LAS CADASTRO) – CLASSE 2</b>

<b>EMPREENDEDOR: LEONARDO BOMTEMPO</b>			
<b>CNPJ: 24.686.255/0001-18</b>		<b>INSC. ESTADUAL:</b>	
<b>RAZÃO SOCIAL: POSTO ALVORADA LTDA</b>			
<b>ENDEREÇO: RUA CORONEL FREDERICO COELHO</b>		<b>N°: 350</b>	<b>BAIRRO: CENTRO</b>
<b>MUNICÍPIO: SÃO GOTARDO</b>		<b>ZONA: URBANA</b>	
<b>COORDENADAS GEOGRÁFICAS:</b>		<b>X: 19°18'39,64"S</b>	<b>Y: 46°2'49,99 "O</b>
<b>LOCALIZADO EM UNIDADE DE CONSERVAÇÃO:</b>			
<input type="checkbox"/> PROTEÇÃO INTEGRAL	<input type="checkbox"/> ZONA DE AMORTECIMENTO	<input type="checkbox"/> USO SUSTENTÁVEL	<input checked="" type="checkbox"/> NÃO
<b>BACIA FEDERAL: RIO SÃO FRANCISCO</b>		<b>BACIA ESTADUAL: ENTORNO DA REPRESA DE TRÊS MARIAS</b>	
			<b>UPGRH: SF4</b>
<b>CÓDIGO</b>	<b>ATIVIDADE OBJETO DO LICENCIAMENTO (DN COPAM 13/2017)</b>		<b>CLASSE</b>
F-06-01-7	POSTOS REVENDADORES, POSTO

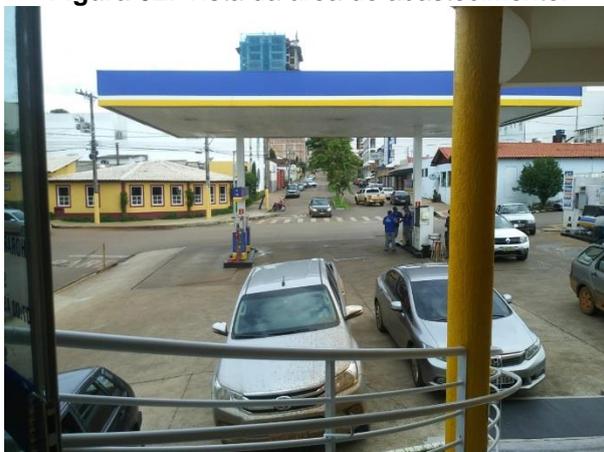
**Figura 02:** Vista da área de abastecimento.

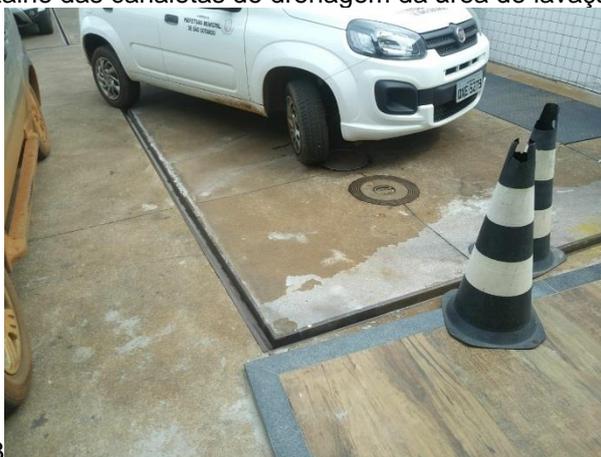
Cabe destacar também que no perímetro das áreas de abastecimento e do lavador de veículos foram instaladas canaletas de drenagem que direcionam os efluentes para as CSAO de cada uma das respectivas áreas e que o piso de ambas as áreas se encontra impermeabilizado.

**Figura 03:** Detalhe das canaletas de drenagem da área de lavagem de veículos.

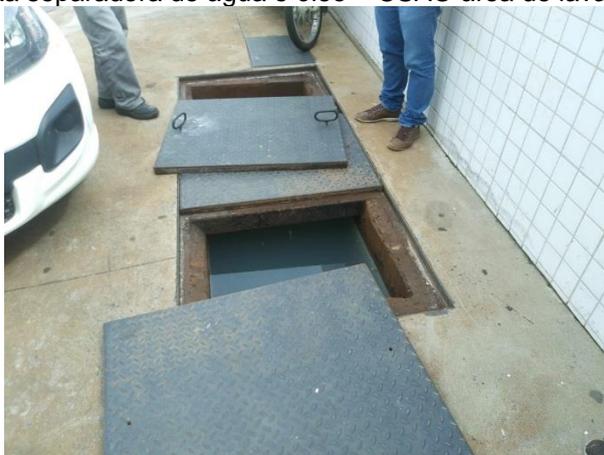
Existe uma segunda CSAO instalada no empreendimento, na área do lavador de veículos e de troca de óleo. Como não é mais realizada a troca de óleo e a lavagem de veículos no estabelecimento o efluente que entra nessa caixa é apenas água pluvial. Esse efluente segue para a primeira CSAO e é lançado na rede de esgotamento sanitário da COPASA.

**Figura 04:** Caixa separadora de água e óleo – CSAO área de lavagem de veículos.

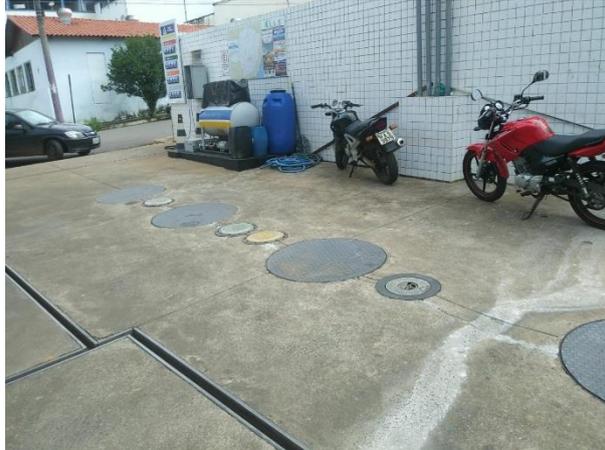
- 01 tanque com capacidade de armazenamento de 30,0 m<sup>3</sup>, tripartido (10/10/10), parede dupla, jaquetado, destinado ao armazenamento de Gasolina Aditivada, Etanol e Diesel S10.
- 01 tanque combustível subterrâneo capacidade de 15,0 m<sup>3</sup>, pleno, parede dupla, jaquetado, destinado ao armazenamento de Gasolina Comum.

Ambos os tanques foram adquiridos e instalados pelo empreendedor no ano de 2006, ou seja, há menos de 20 anos. Os demais equipamentos e sistemas de proteção contra a contaminação existentes no empreendimento são:

**Figura 05:** Área onde se encontram enterrados os tanques de combustível.

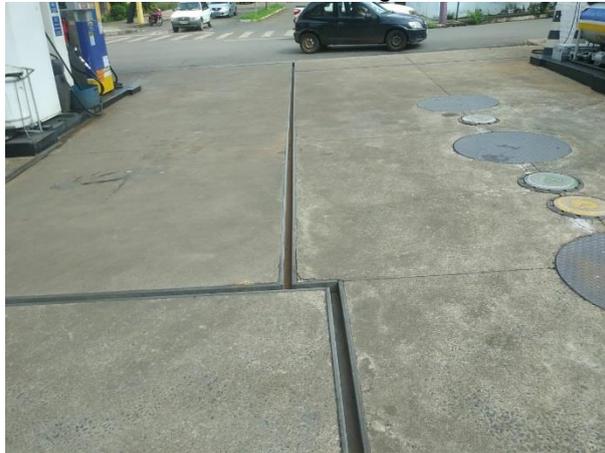
**Figura 06:** Detalhe das canaletas de drenagem da área de abastecimento.

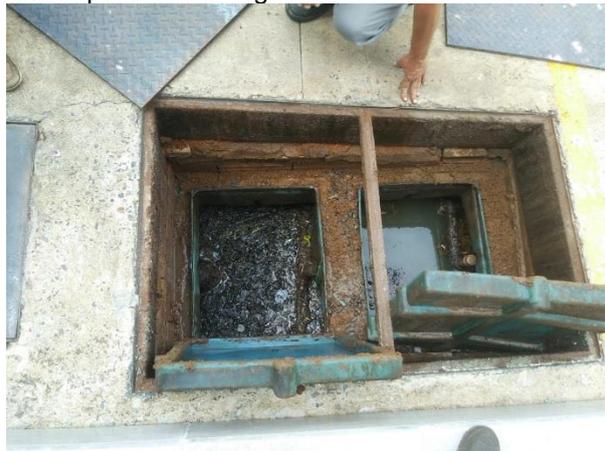
Os efluentes gerados na área de abastecimento são lançados em um caixa separadora de água e óleo – CSAO. O efluente tratado é lançado na rede de esgotamento sanitário da COPASA, com anuência da companhia (conforme Laudo de Liberação das Instalações de Esgotamento nº 001198568240). O sobrenadante da CSAO é retirado a cada 30 ou 40 dias por representantes do Instituto Jogue Limpo que também realizam o tratamento e destinação final desse resíduo. Além disso, é realizado o monitoramento físico-químico do efluente na saída da CSAO semestralmente.

**Figura 08:** Caixa separadora de água e óleo – CSAO área de abastecimento.

A equipe técnica do SISMAM indica como medida mitigadora de impactos ambientais que o empreendedor mantenha de forma ambientalmente adequada o tratamento dos efluentes contaminados com óleos lubrificantes e mantenha de forma ambientalmente adequada a destinação do efluente sobrenadante da CSAO.

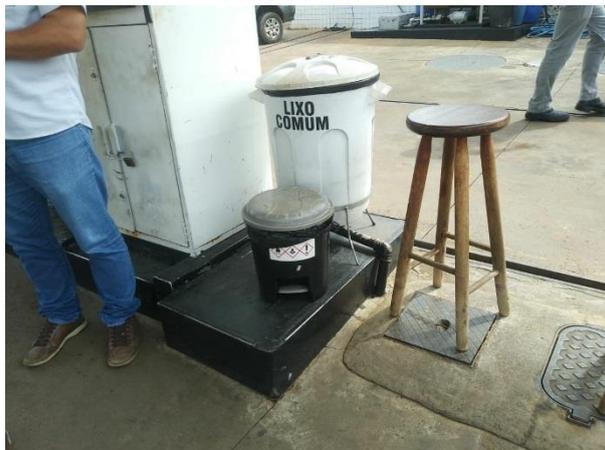
**Figura 09:** Formas de acondicionamento dos resíduos sólidos comuns e perigosos na área de abastecimento.

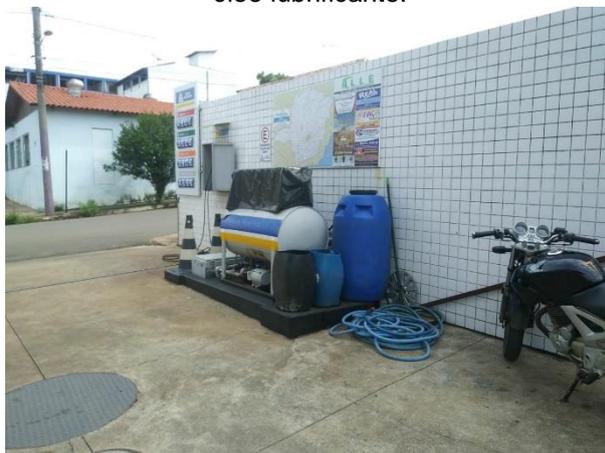
Cabe destacar ainda que as bombonas plásticas que acondicionam os resíduos perigosos estão expostas às intempéries e não estão identificadas. Recomenda-se ao empreendedor que identifique as bombonas plásticas com etiquetas indicando os materiais acondicionados nelas e que as disponha as em local coberto. Além disso, recomenda-se ao empreendedor a cumprir com o Monitoramento dos Resíduos Sólidos, conforme foi apresentado no PGRS.

**Figura 10:** Bombonas onde são armazenados os resíduos sólidos perigosos – materiais contaminados com óleo lubrificante.

Item	Descrição	Prazo
01	Disponibilizar as bombonas de acondicionamento de resíduos sólidos contaminados em área coberta.	30 dias
02	Apresentar Relatório de Investigação do Passivo Ambiental, em conformidade com o Anexo 2 da DN COPAM 108/2007.	90 dias
03	Apresentar análises físico-químicas do efluente de entrada e do efluente de saída das Caixas Separadoras de Água e Óleo (CSAO) para os seguintes parâmetros: <i>DBO (mg/L)</i> , <i>DQO (mg/L)</i> , <i>Fósforo total (mg/L)</i> , <i>Nitrato (mg/L)</i> , <i>Nitrogênio amoniacal total (mg/L)</i> , <i>Óleos e graxas (mg/L)</i> ; <i>pH</i> , <i>Substâncias tensoativas (mg/L)</i> .	Anualmente
04	Apresentar comprovantes de destinação de resíduos sólidos contaminados com óleos lubrificantes.	Anualmente
05	Apresentar ensaio de estanqueidade do SASC (tanques e tubulações), conforme ABNT NBR 13.784 e de acordo com idade e características do SASC, conforme critérios e prazos definidos no Anexo 4 da DN COPAM 108/2007.	Anualmente
