PREFEITURA MUNICIPAL DE SÃO GOTARDO
SISTEMA MUNICIPAL DO MEIO AMBIENTE – SISMAM

| PARECER ÚNICO N° 069/2020 | Data da vistoria: 24/04/2020 | |

| RAZÃO SOCIAL: POSTOS ALPA LTDA | | | |
| NOME FANTASIA: POSTO ALPA 10 | | | |

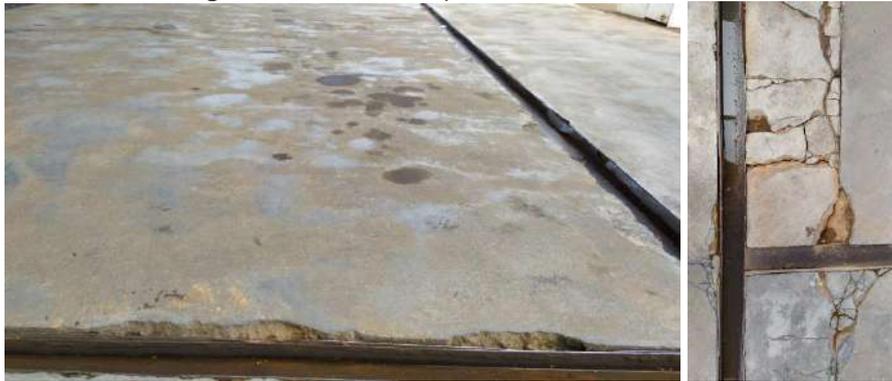
Figura 04: Canaletas pista de abastecimento.

| ARÉAS | CANALETAS | PISO |
|---|--|---|
| Abastecimento | Apresentam canaletas danificadas em vários pontos. | Constituído de concreto armado e apresenta rachaduras em vários pontos. |

Decorrente do exposto na Tabela 2, foi observado na visita técnica vários danos físicos encontrados em todas as áreas do posto revendedor. Foi orientado ao responsável a adequação do piso e canaletas em diversos pontos da área bem como a manutenção periódica de limpeza nas canaletas. Piso com fissuras e rachaduras constituem uma significativa fonte de contaminação, devendo estar sempre bem conservados a fim de não causar impactos ambientais, sendo de grande importância a sua impermeabilização.

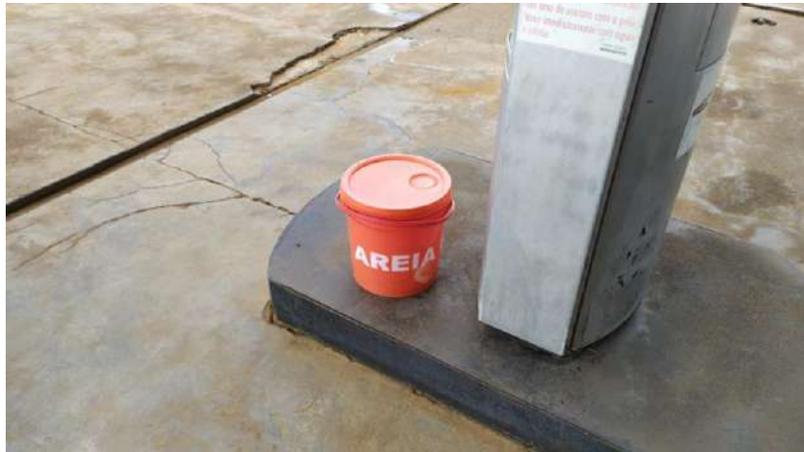
Figura 05: Mostra canaletas, piso com rachaduras e recipiente de área para derrames com produto na pista de abastecimento.

| Item | Descrição | Prazo |
|---|---|---|
| 05 | Providenciar a reforma no piso do posto revendedor nas áreas de fissuras e rachaduras. | 90 dias |

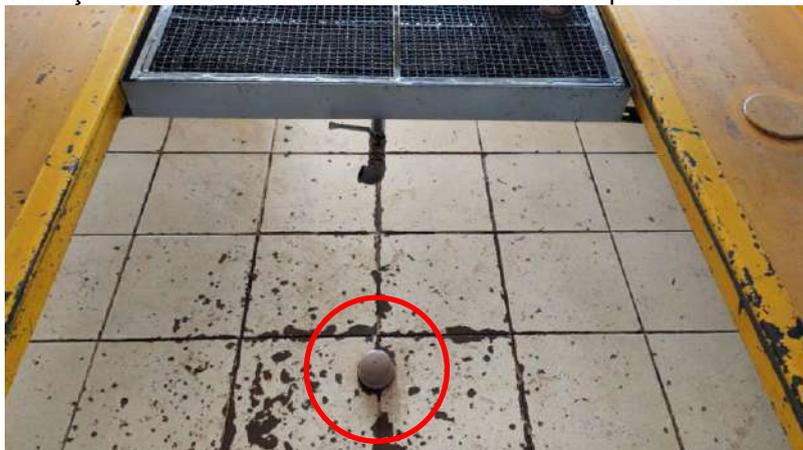
Figura 08: Tubulação de direcionamento de óleo usado ao tanque instalado na troca de óleo.

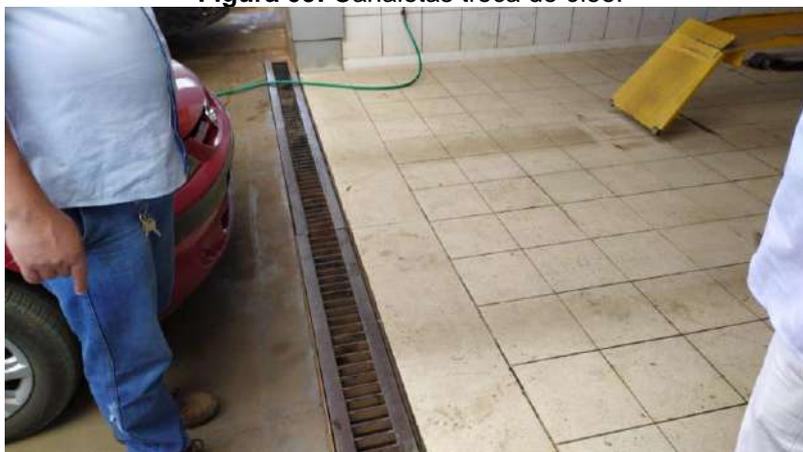
Figura 09: Canaletas troca de óleo.

| ARÉAS | CANALETAS | PISO |
|---|--|---|
| Troca de Óleo | Apresenta canaletas em bom estado de conservação. | Constituído de cerâmica e apresenta bom estado de |

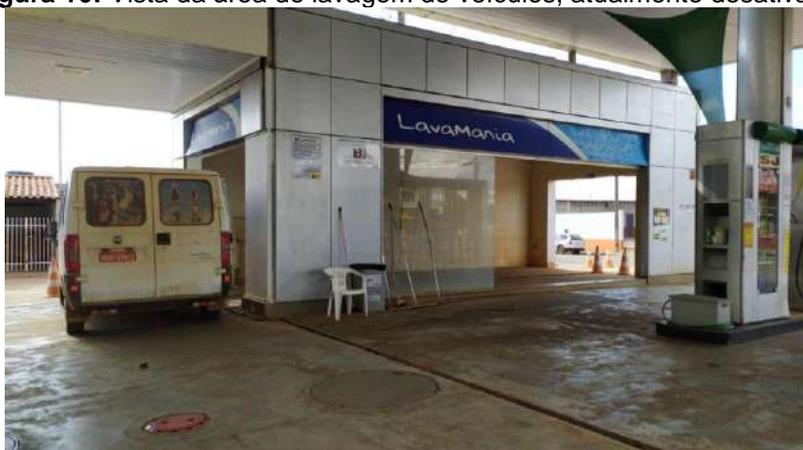
Entretanto, o empreendedor informou para os fiscais do SISAMAM no momento da vistoria, que não está sendo realizado pelo empreendimento a atividade de lavagem de veículos. Portanto, a água utilizada no empreendimento tem como finalidade o consumo humano e a higienização de ambientes provenientes da água da rede de distribuição da COPASA.

Figura 10: Vista da área de lavagem de veículos, atualmente desativada.

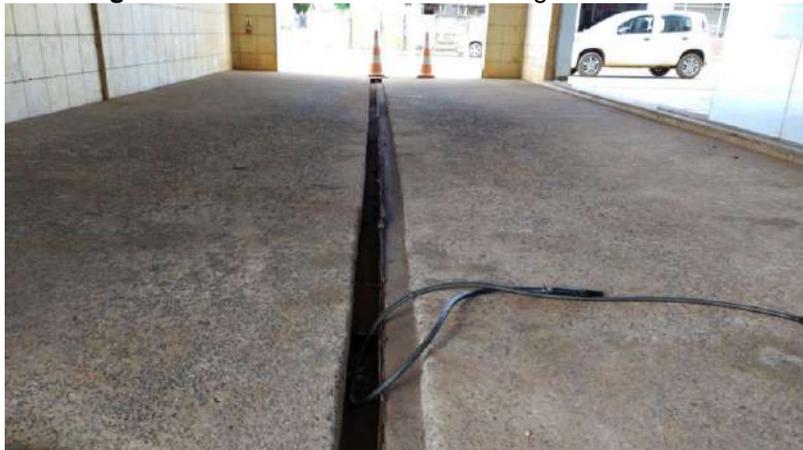
Figura 11: Canaletas da área de lavagem de veículos.

| Lavagem de veículos | Apresenta canaletas com algumas obstruções. | Constituído de concreto grosso e apresenta porosidade e algumas rachaduras. |

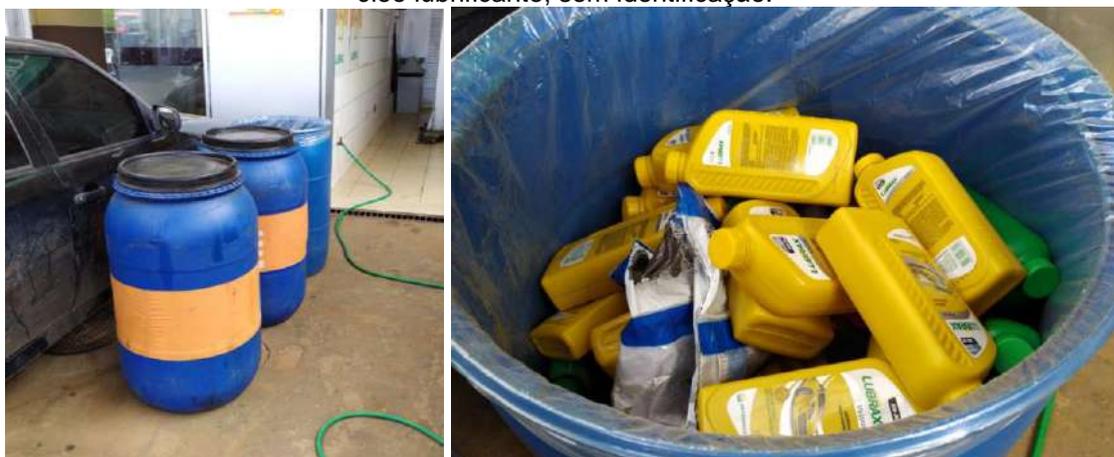
Cabe destacar ainda que as bombonas plásticas que acondicionam os resíduos perigosos não estão identificadas facilitando o descarte correto entre os funcionários do posto revendedor. Recomenda-se ao empreendedor que identifique as bombonas plásticas com, indicando os materiais que nelas devem ser descartados. Além disso, recomenda-se que o empreendedor cumpra com o Monitoramento dos Resíduos Sólidos, conforme foi apresentado no PGRS.

Figura 12: Bombonas onde são armazenados os resíduos sólidos perigosos – materiais contaminados com óleo lubrificante, sem identificação.

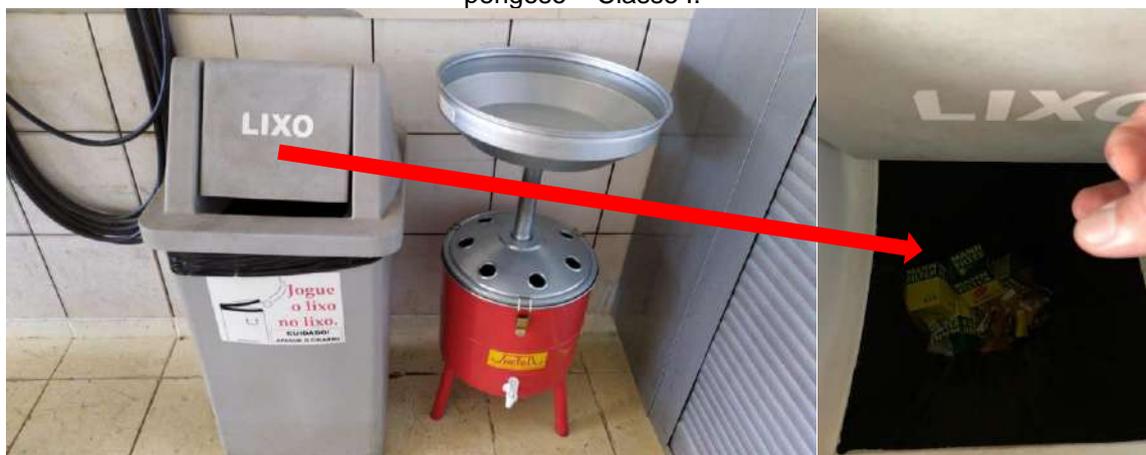
Figura 13: Lixeira para descarte de resíduo contaminado da troca de óleo sem identificação de resíduo perigoso – Classe I.

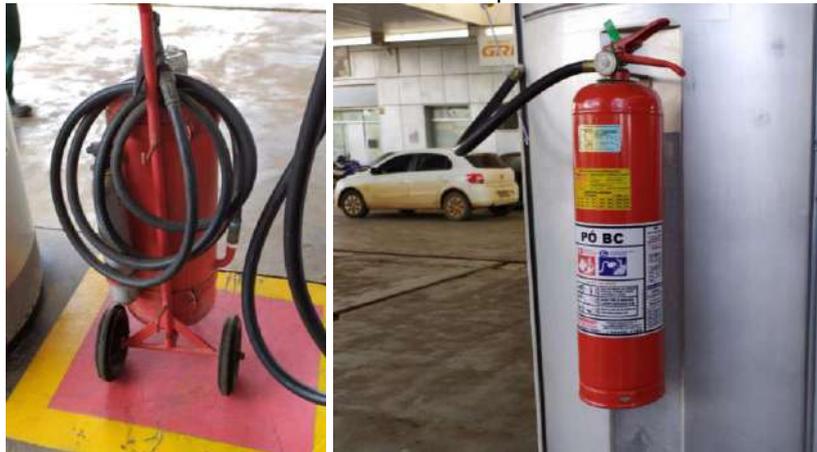
O posto revendedor possui um sistema preventivo por extintores fixos e portáteis localizados em suas dependências com sistema de sinalização que atende aos projetos de segurança.

Figura 17: Extintores de combate a incêndio fixos e portáteis distribuídos na área do posto.

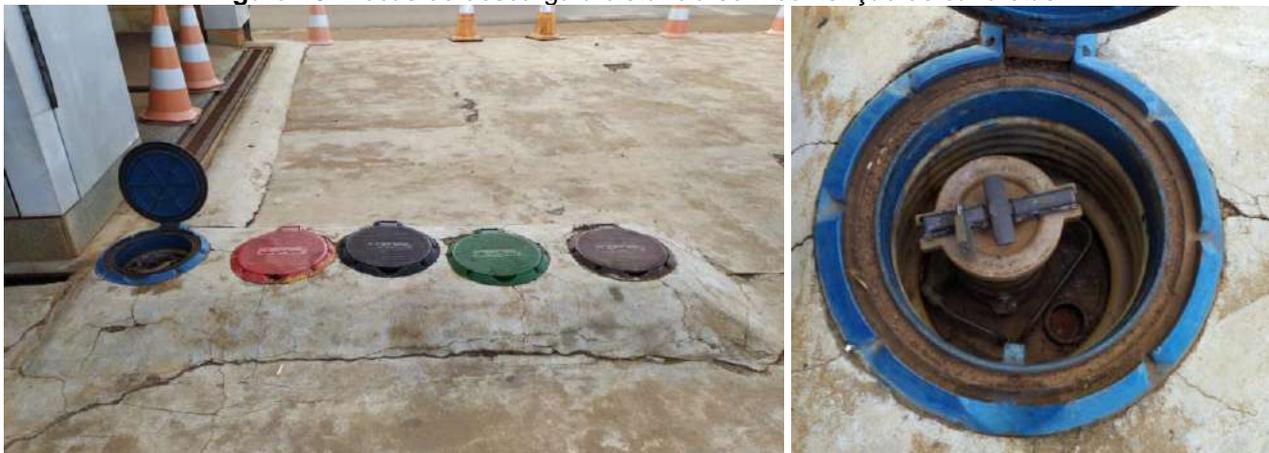
| ARÉAS | CANALETAS | PISO |
|---|--|---|
| Descarga à distância | Não apresenta canaletas para direcionar possível vazamento à CSAO. | Constituído de concreto armado e apresenta rachaduras em vários pontos. |

Figura 18: Bocas de descarga à distância sem contenção de canaletas.

Cabe destacar também que o perímetro das áreas de abastecimento, troca de óleo e do lavador de veículos possuem canaletas de drenagem que direcionam os efluentes para a CSAO. A área de descarga de combustíveis à distância não possui sistema de drenagem oleosa, mas foi orientado ao responsável pelo empreendimento que seja providenciada a instalação dessas estruturas.

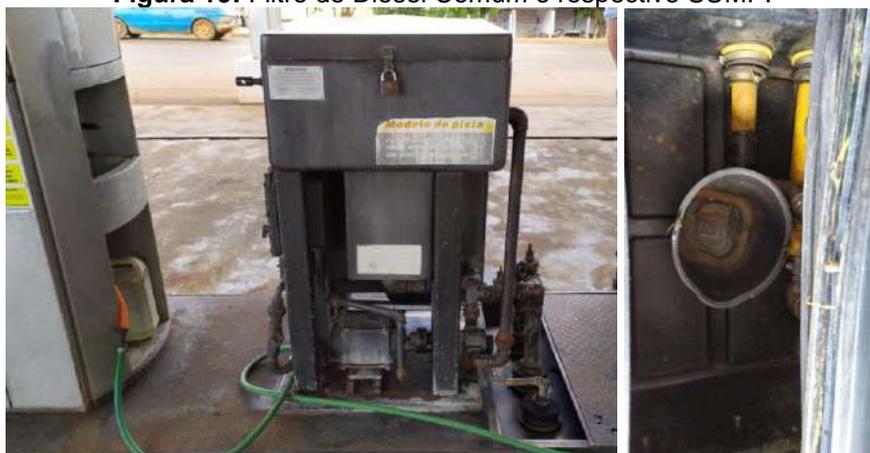
O posto revendedor apresenta 2 (dois) filtros de óleo diesel e encontram-se instalados ao lado da bomba de diesel comum e diesel S10, abaixo da cobertura da pista de abastecimento.

Na data da visita técnica não foram identificados vazamentos e derrames pelos técnicos do SISAMAM e suas câmaras de contenção, conforme determina ABNT/NBR 13.786/2005, encontravam-se limpas e sem a presença de água e óleo diesel.

Figura 19: Filtro de Diesel Comum e respectivo SUMP.

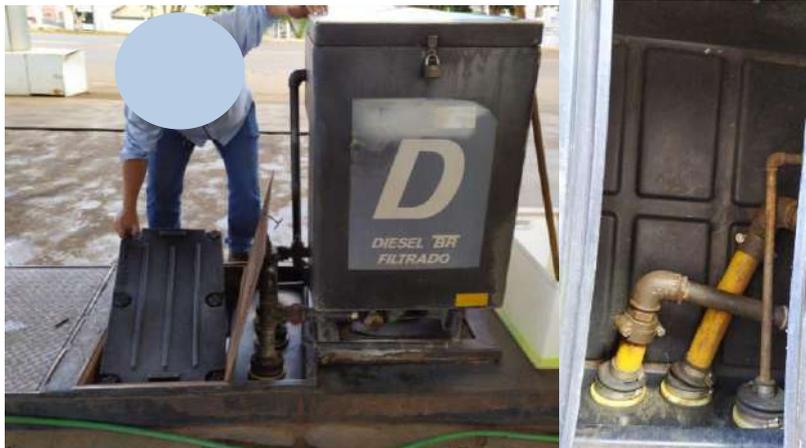
Figura 20: Filtro de Diesel S10 e respectivo SUMP.

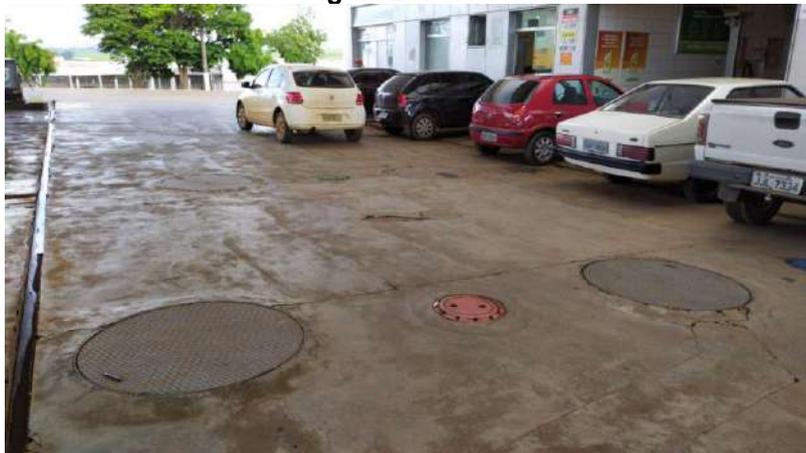
Figura 21: SASC.

Todos os tanques, linhas de sucção, linhas de descarga à distância e respiros, na data do teste de estanqueidade, estavam estanques conforme Certificado de Estanqueidade apresentado na formalização do processo no SISAMAM. O posto possui SASC com 5 (cinco) descargas à distância, dotados de câmaras de contenção, confeccionadas em polietileno de alta densidade – PEAD. A descarga à distância está localizada próxima a ilha de abastecimento, sem contenção de canaletas. Na visita técnica foi sugerido ao responsável a instalação de canaletas destinadas à proteção em caso de derrame de produto no momento da descarga.

Todo o SASC é constituído de parede simples com monitoramento de combustíveis realizado diariamente de forma manual por meio de medição com régua conforme informado pelo responsável (fls. 156 e 157 do processo). Todos os tanques foram adquiridos e instalados pelo empreendedor no ano de 1999, conforme identificado no Teste de Estanqueidade, ou seja, há mais de 20 anos. Dessa forma, considera-se que a validade dos tanques expirou, conforme os termos da Deliberação Normativa COPAM nº 108, de 24 de maio de 2007.

A citada norma determina no item 4.6 a que em empreendimentos com as características do POSTOS ALPA LTDA – POSTO ALPA 10 os tanques de parede simples, com idade superior a 20 (vinte) anos, devem ser trocados 12 (doze) meses após a liberação da licença ambiental, mediante comunicação ao órgão ambiental municipal.

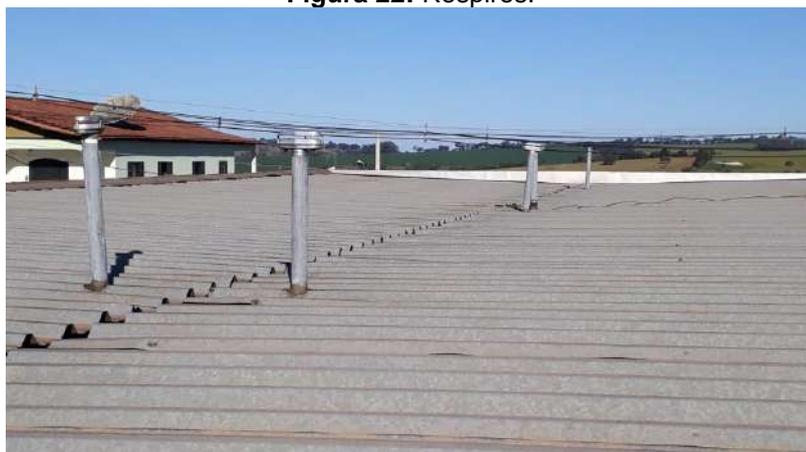
Figura 22: Respiros.

Para cada compartimento do SASC existe um respiro com aproximadamente 3,5 m de altura e estão posicionados fora da cobertura da ilha de abastecimento, conforme estabelece a NBR 13783/2014. Os 5 (cinco) respiros possuem terminais corta chamas e ante transbordamento.
