PARECER TÉCNICO Nº 039/2022 – SISAMAM

REQUERENTE: Vilmar Rocchuni da Silva

ENDEREÇO: Rua José Garcia de Resende, nº 128, Centro – São Gotardo/MG

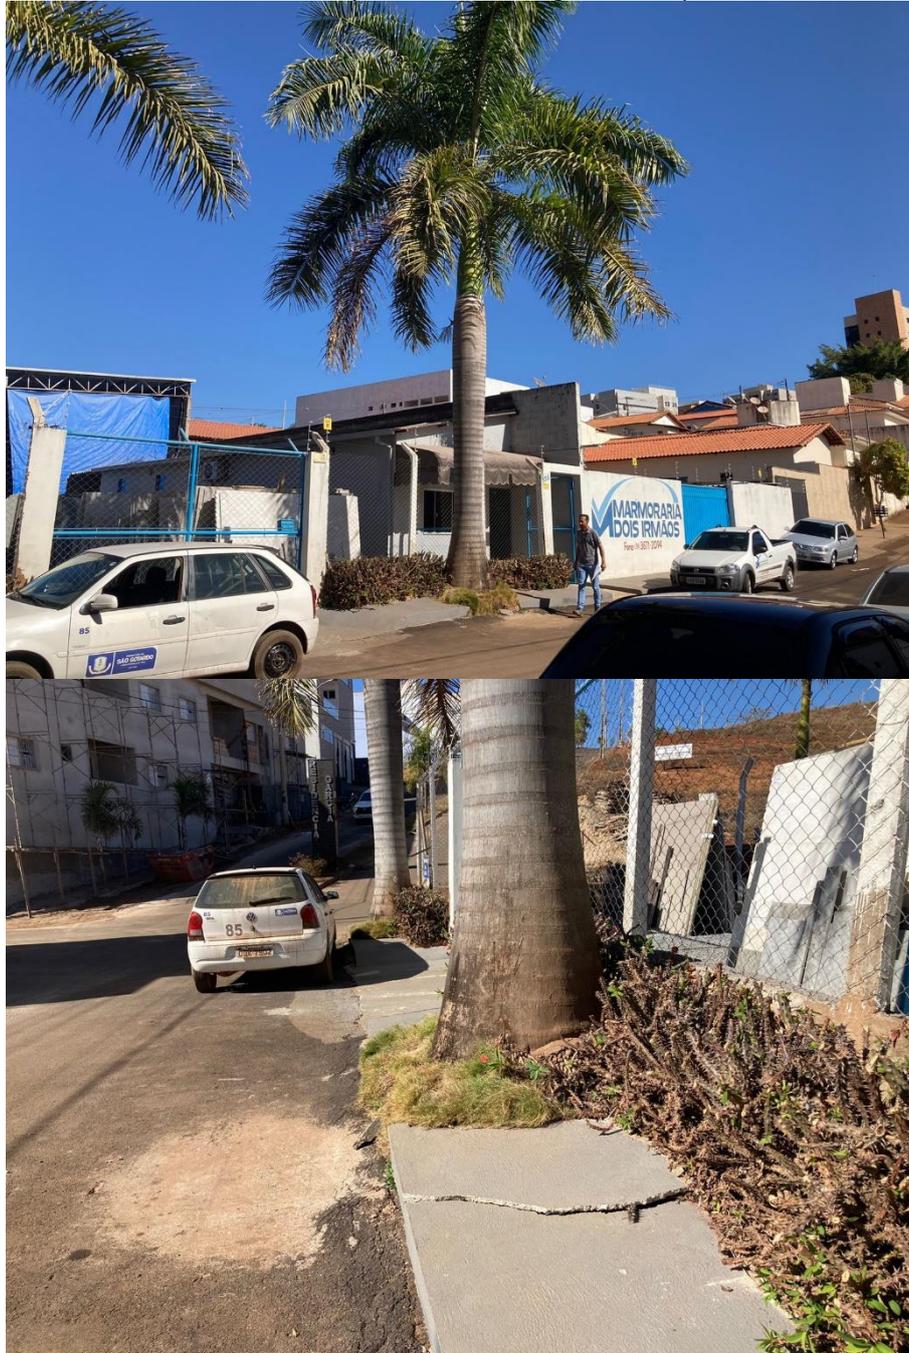
- i. A PALMEIRA REAL é uma espécie indicada para paisagismo urbano em canteiros e jardins;
- ii. A espécie está localizada na parte da frente da do empreendimento Marmoraria 2 irmãos e plantada de forma inadequada;
- iii. A árvore aparenta possuir boas condições fisiológicas;
- iv. Possui grande tronco o que impede o tráfego de pessoas no local;
- v. A árvore possui grande formação de raiz o que está danificando a calçada;
- vi. A espécie foi plantada em uma calçada de 1,5 m de largura.

O requerente solicitou o corte da espécie de PALMEIRA REAL (Nome científico: *Archontophoenix cunninghamiana*) localizada na calçada do endereço supracitado pelo fato da mesma possuir raízes expostas e danificando a calçada. Foi informado pelo requerente que o local foi aterrado com restos de construção civil, o que pode impedir que o sistema radicular da palmeira se desenvolva para baixo, ficando então as raízes expostas.

Figura 1: Indicação de localização da espécie PALMEIRA REAL (Nome científico: *Archontophoenix cunninghamiana*)

Diante do exposto, o Sistema Municipal do Meio Ambiente – SISAMAM, após vistoria e respeitando os princípios de interesse público de segurança, razoabilidade e proporcionalidade, **AUTORIZA o corte da árvore de espécie PALMEIRA REAL (Nome científico: *Archontophoenix cunninghamiana*) localizada na Rua José Garcia de Resende, nº 128, Centro de responsabilidade de Vilmar Rocchuni da Silva.**

- ***Como compensação ambiental, o senhor Vilmar Rocchuni da Silva será responsável a efetuar o plantio de 1 (uma) muda de árvore na calçada de seu empreendimento, no prazo máximo de 90 (noventa) dias decorridos da ocorrência da supressão vegetal, sob sua responsabilidade e realizar a apresentação de registro fotográfico ao Sistema Municipal do Meio Ambiente - SISAM.***
