SISTEMA MUNICIPAL DO MEIO AMBIENTE DE SÃO GOTARDO

| <b>PARECER ÚNICO N° 023/2021</b> | | <b>Data da vistoria: 03/09/2021</b> | |
| <b>FASE DO LICENCIAMENTO:</b> LICENCIAMENTO AMBIENTAL SIMPLIFICADO – RELATÓRIO AMBIENTAL SIMPLIFICADO (LAS/RAS) – CLASSE 2 | | | |

| <b>RAZÃO SOCIAL:</b> BAC – BENEFICIAMENTO DE HORTIFRUTI LTDA | | | |

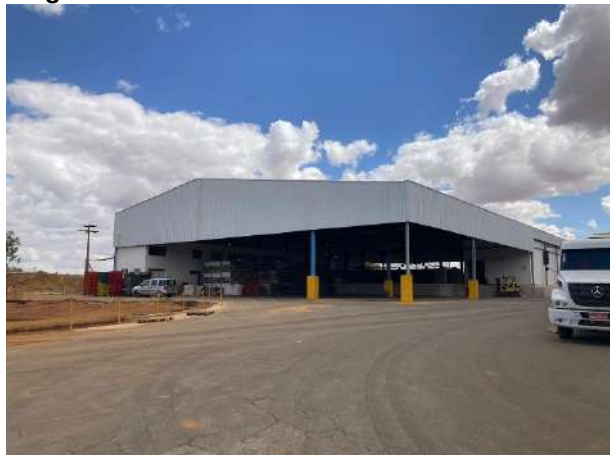
**Figura 02:** Barracão de beneficiamento da BAC.

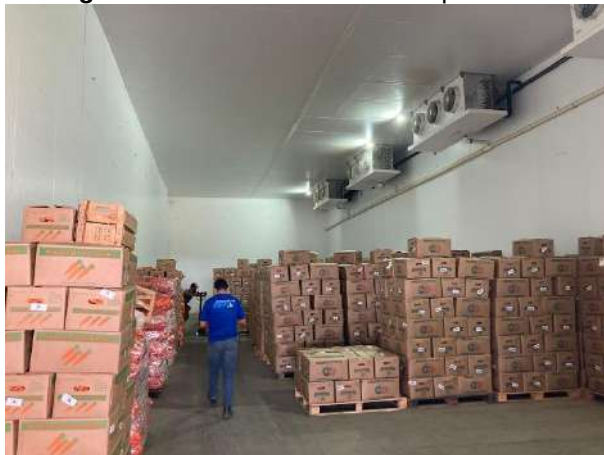
**Figura 03:** Câmara fria utilizada pela BAC.

Há ainda 5 câmaras frias para os 3 galpões, sendo uma delas em fase de construção. O mais novo e principal galpão faz parte da administração geral da BAC. As referidas câmaras são desligadas no período de pico. As cenouras ficam em câmaras frias em geral por 1 ou 2 dias a uma temperatura de 0° C. O filtro do sistema sempre passa por limpeza. Essas câmaras frias possuem um motor de 7,5 cv e contam com compressor individual e condensador.

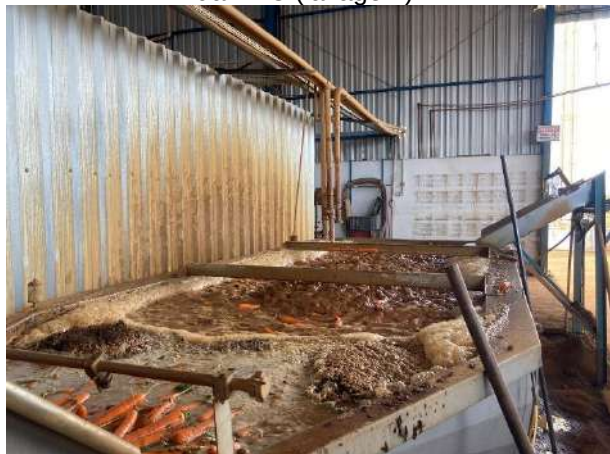
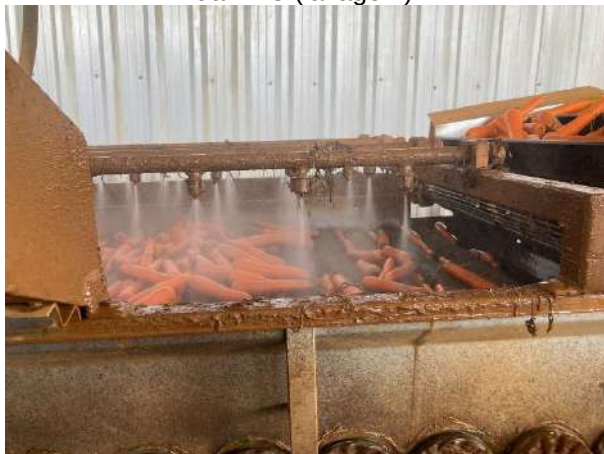
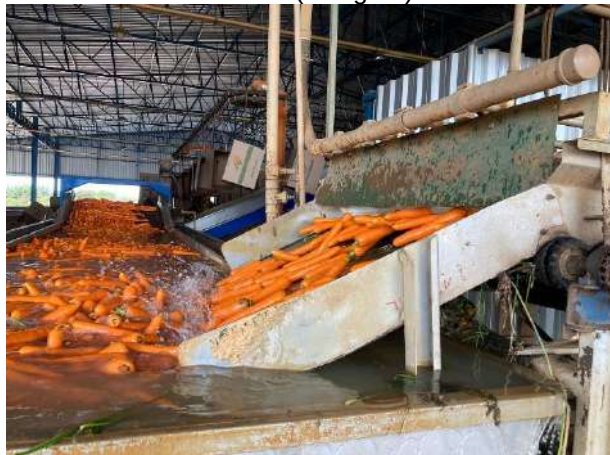
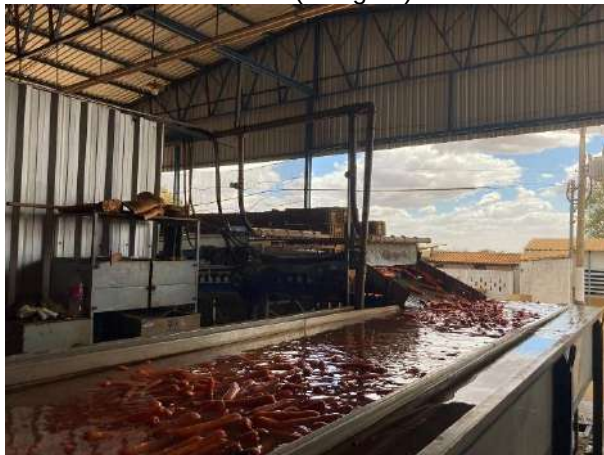
**Figura 04:** Processo de beneficiamento de *hortifruti* da BAC (lavagem).

**Figura 05:** Processo de beneficiamento de *hortifruti* da BAC (lavagem).

**Figura 06:** Processo de beneficiamento de *hortifruti* da BAC (lavagem).

**Figura 07:** Processo de beneficiamento de *hortifruti* da BAC (lavagem).

O maior dos galpões é operado pela BAC. As etapas são: descarga e lavagem inicial dos caminhões com cenouras → encaminhamento à esteira rolante com adição de água pressurizada → tanque com água e cloro → classificação → descarte ou embalagem. O empreendimento é administrado e controlado pela BAC e possui 55 funcionários na produção.

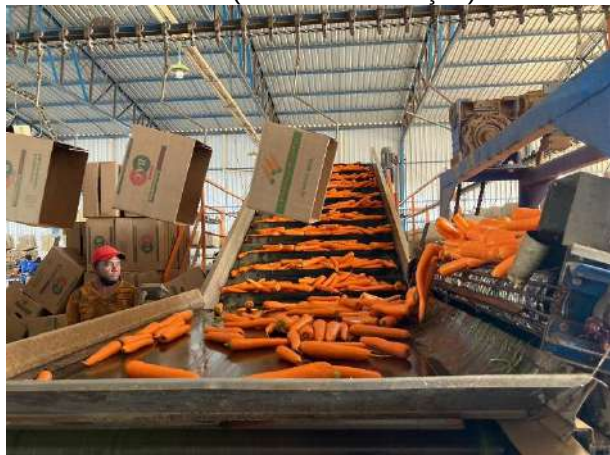
**Figura 08:** Processo de beneficiamento de *hortifruti* da BAC (entrada da seleção).

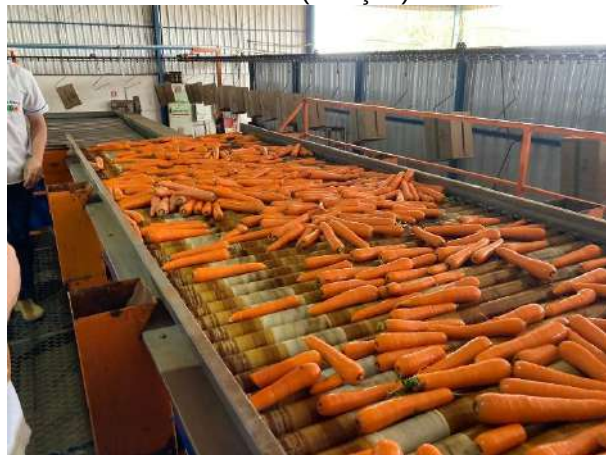
**Figura 09:** Processo de beneficiamento de *hortifruti* da BAC (seleção).

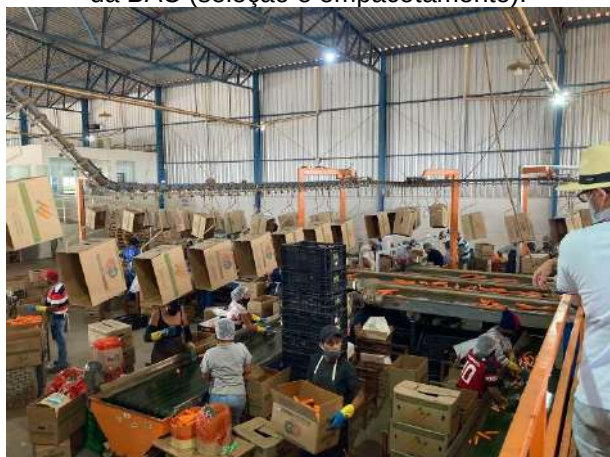
**Figura 10:** Processo de beneficiamento de *hortifruti* da BAC (seleção e empacotamento).

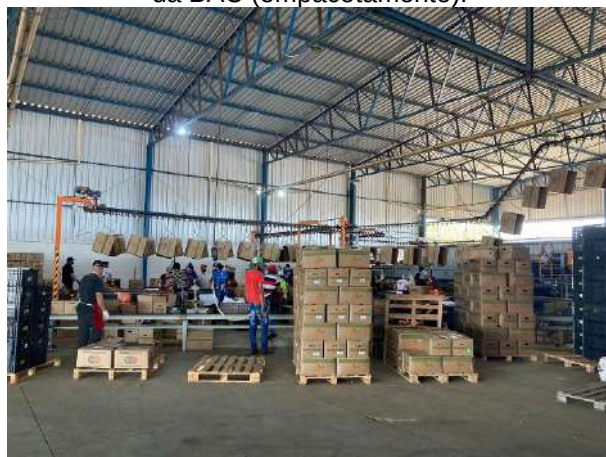
**Figura 11:** Processo de beneficiamento de *hortifruti* da BAC (empacotamento).

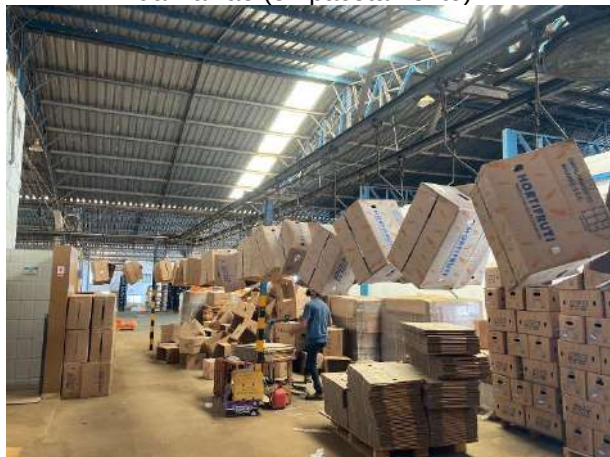
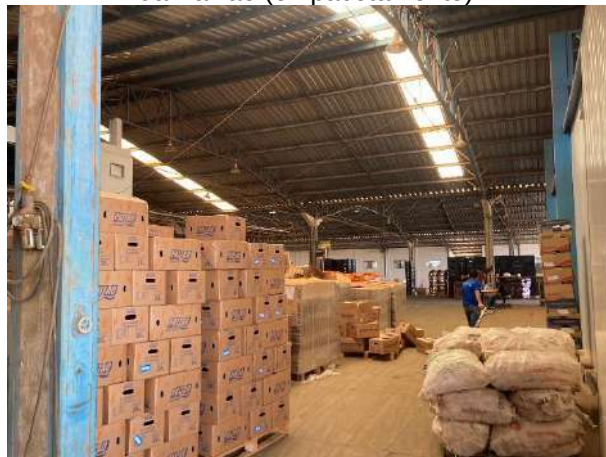
**Figura 12:** Processo de beneficiamento de *hortifruti* da Paizão (empacotamento).

**Figura 13:** Processo de beneficiamento de *hortifruti* da Paizão (empacotamento).

A PAIZÃO COMÉRCIO aluga o terceiro galpão (o menor deles) da BAC para a mesma atividade (lavagem de tubérculos). O processo de funcionamento é semelhante aos demais já descritos: descarte do produto de caminhões com pré-lavagem → esteiras → água → tanque com cloro → lavagem dos tubérculos → classificação/separação → descarte. A capacidade nominal alcança 6 mil caixas/dia.

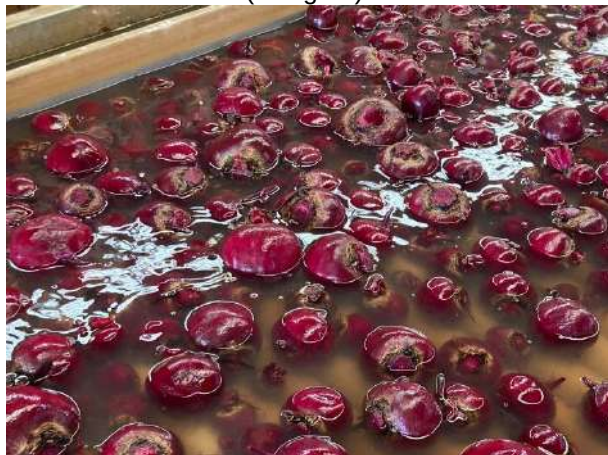
**Figura 14:** Área de beneficiamento da ULIMINAS (lavagem).

O processo é composto pelas etapas: descarga dos produtos/caminhões → esteiras com adição de água pressurizada → adição de hipoclorito de sódio → classificação → separação e descarte → encaminhamento das águas residuárias para tratamento, reciclagem e piscina de empreendimento vizinho. O tratamento é feito com adição de produtos específicos de controle,

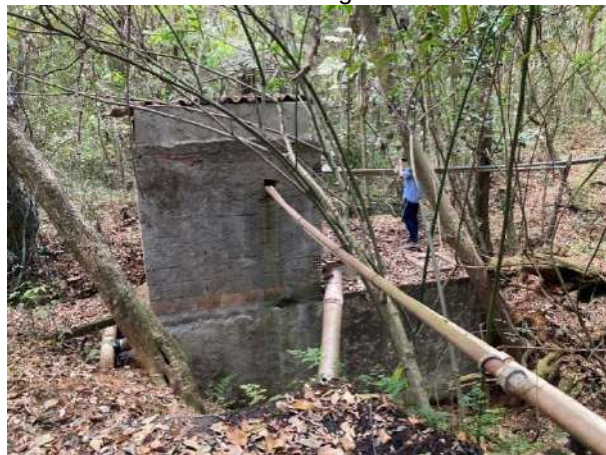
**Figura 15:** Ponto de captação de água em nascente do Córrego dos Patos.

A captação superficial ocorre no Córrego dos Patos, na bacia hidrográfica do Rio Paranaíba. O ponto de captação está localizado sob as coordenadas geográficas 19°24'22"S e 46°09'34". Esta captação estava autorizada mediante a Portaria nº 00129/2014 de 29/01/2014 que concedia à BAC – BENEFICIAMENTO DE HORTIFRUTI LTDA o direito de captar 0,83 l/s durante 12 h/dia de águas públicas estaduais para consumo agroindustrial, o que totalizava uma captação diária de 36,0 m³. A referida Portaria nº 00129/2014 de 29/01/2014 encontra-se vencida desde 29/01/2019. A solicitação de renovação da outorga já foi protocolada junto ao IGAM em 22/01/2019.

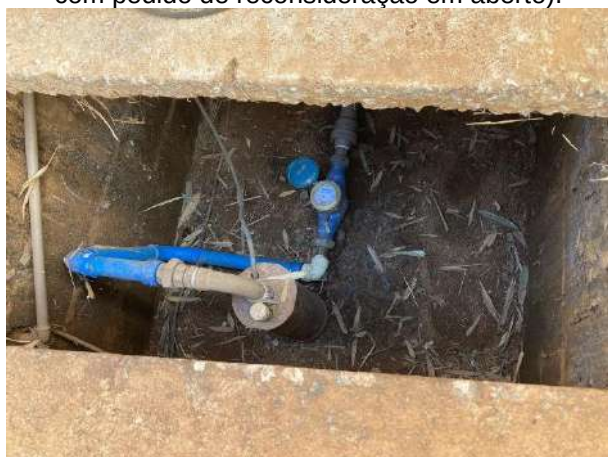
**Figura 16:** Poço tubular nº 1 (outorga indeferida e com pedido de reconsideração em aberto).

O direito de uso de recursos hídricos dos poços tubulares nºs 01 e 03 foram indeferidos pelo IGAM, respectivamente, através da Portaria nº 03008 de 30/10/2019 e da Portaria nº 00008 de 13/01/2020 devido ao fato de não terem sido apresentadas as condicionantes exigidas pelo órgão competente. Foi requerida ao IGAM a reconsideração de ambas as outorgas, conforme documentos anexados ao PA nº 21042301/2021 (fls. 132 e 143). O IGAM ainda não se manifestou acerca do deferimento ou indeferimento das duas outorgas. Dessa forma, o SISMAM opina por estabelecer como condicionante ambiental a protocolização de documento emitido pelo IGAM que comprove a obtenção junto ao IGAM de Outorga de Direito de Uso de Águas Públicas Estaduais para os poços

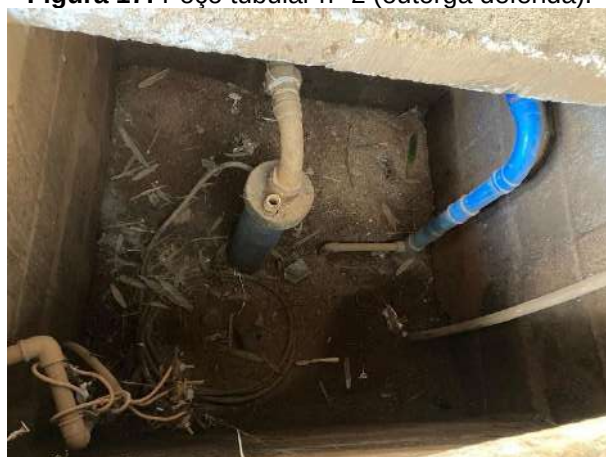
**Figura 17:** Poço tubular nº 2 (outorga deferida).

O direito de uso de recursos hídricos do poço tubular nº 02 foi deferido pelo IGAM através da Portaria nº 1905556/2020 de 25/07/2020, que concedeu à BAC – BENEFICIAMENTO DE HORTIFRUTI LTDA o direito de captar 6,5 m³/h durante 20 h/dia, todos os dias do ano, de águas públicas estaduais de um poço tubular localizado sob as coordenadas geográficas 19°23'56"S e 46°09'20"O. O prazo de validade da outorga é de 10 anos a partir da sua publicação.

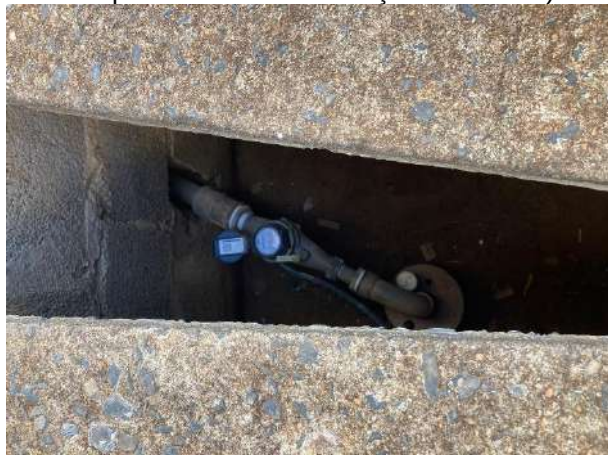
**Figura 18:** Poço tubular nº 3 (outorga indeferida e com pedido de reconsideração em aberto).

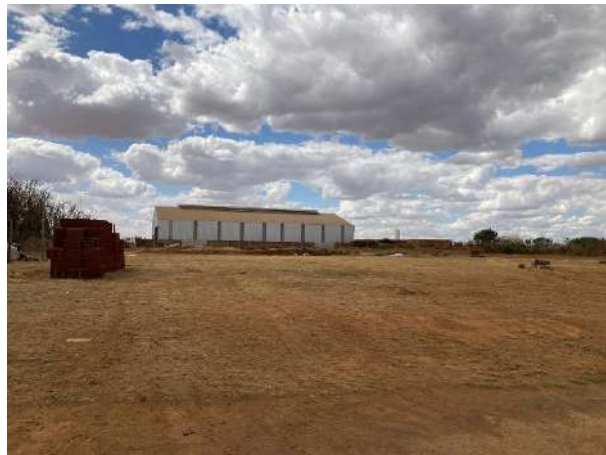
**Figura 19:** Área onde encontra-se enterrado o sistema de tratamento de efluentes sanitários.

desenvolvido com base nas normas da ABNT NBR 7229 e 13969, subdividido em 5 subsetores, com caixas coletoras, bombas específicas para esgoto, autoescorvantes e vem funcionando a contento.

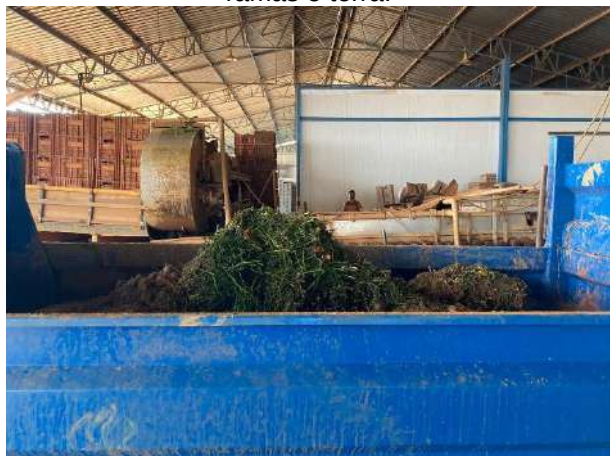
**Figura 20:** Caçamba de acondicionamento de ramas e terra.

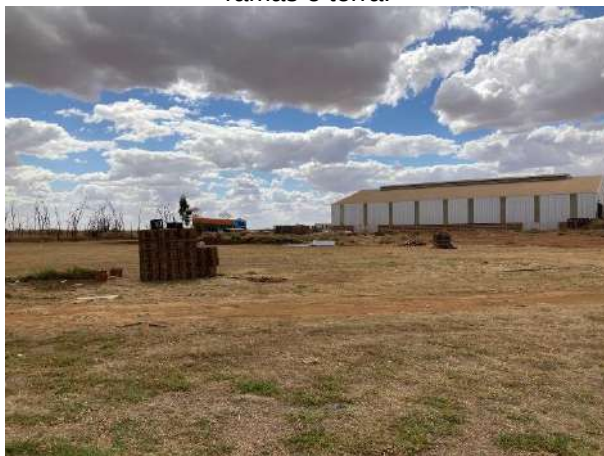
**Figura 21:** Área de disposição e compostagem de ramas e terra.

Há uma parcela de terreno sem utilização, que recebe terra retirada das esteiras, dos tanques de decantação e ramas dos vegetais. Nesse local também está instalado no subsolo o sistema de tratamento de efluentes sanitários. Após a entrada à esquerda há residência de um morador com sua família e refeitório.

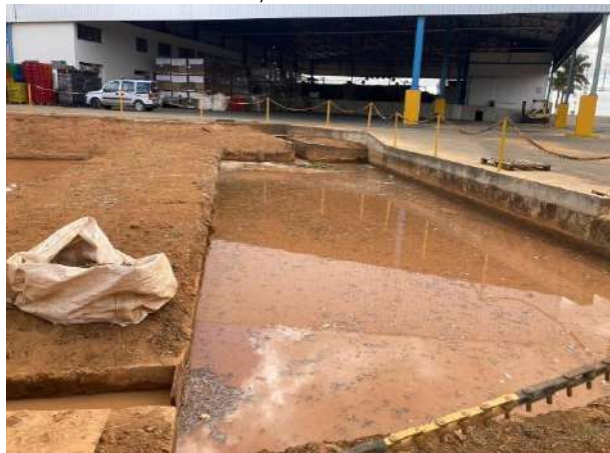
**Figura 22:** Entrada do sistema de recirculação de água proveniente dos sistemas de beneficiamento de hortifruti da BAC, da Paizão e da ULIMINAS.

Tem-se estruturas e equipamentos que funcionam para os 3 galpões e o empreendimento como um todo. A água utilizada na lavagem dos tubérculos chega mais escura a um canal existente e construído para esta finalidade. Seu comprimento é de 150 metros, mais ao seu final passa em uma chicane, havendo uma central de tratamento que insere coagulante e floculante, indo para 4 tanques de decantação, funcionando em dupla e a água passa em 2 filtros, sendo em torno de sua metade recirculada e o restante vai para piscina em outra propriedade. Também recebe cloro e ao fim vai para as primeiras escovas das 3 máquinas de lavação.

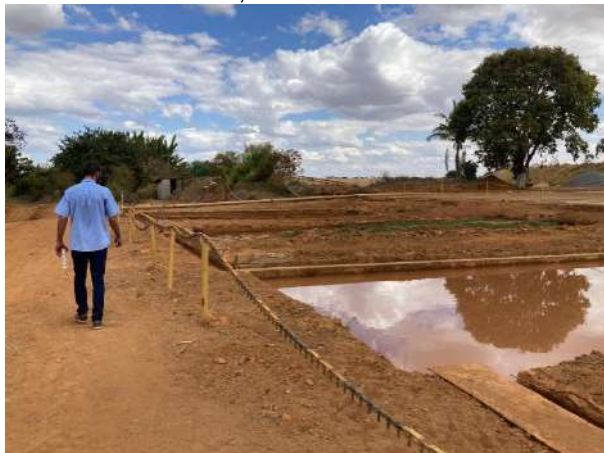
**Figura 23:** Sistema de recirculação de água proveniente dos sistemas de beneficiamento de hortifruti da BAC, da Paizão e da ULIMINAS.

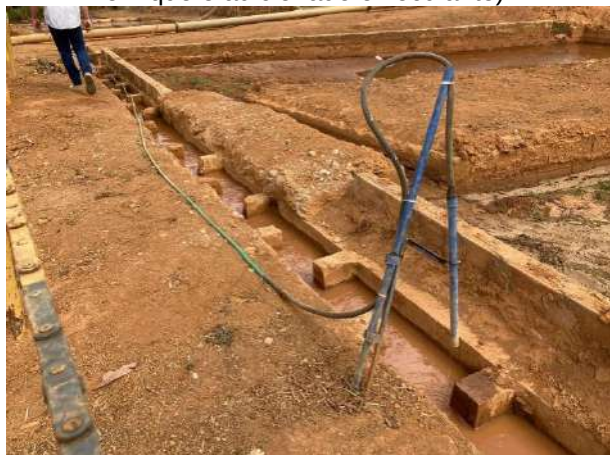
**Figura 24:** Sistema de recirculação de água proveniente dos sistemas de beneficiamento de hortifruti da BAC, da Paizão e da ULIMINAS (ponto em que é adicionado o floculante).

- Recirculação de águas residuárias, através de seu tratamento com hipoclorito de sódio, mais seu caminhamento por canais/valas e chicane, recebendo coagulante HPCA Plus e Polímero HZLOC AC ou ACQUA NFLOC 2000. Em geral o processo compreende a lavagem preliminar, remoção de sólidos, lavagem de tubérculos, condução das águas residuárias, sedimentação – filtração e desinfecção com cloro;
- Projeto do sistema de coleta e condução as águas residuárias por canais, chicane e tanques de tratamento;
- Projeto do sistema de tratamento do esgoto sanitário, com bombeamento e tratamento adequado;
- Dimensionamento das caixas de água, para armazenamento do caudal bombeado por 3 poços tubulares e 1 captação em córrego pertencente a outorga coletiva;
- Projeto do sistema de tratamento das águas residuárias e respectivos filtros.

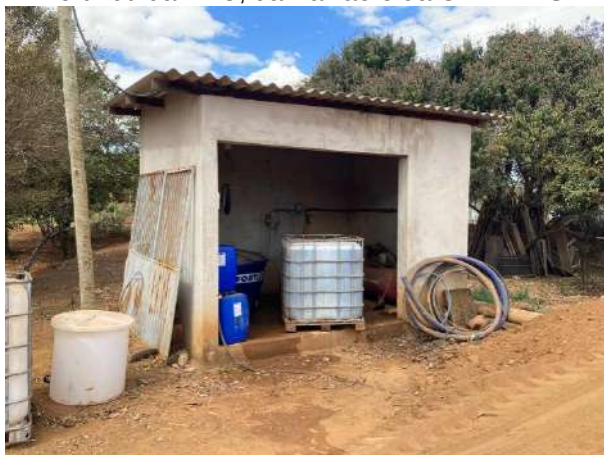
**Figura 25:** Ponto de armazenamento de produtos químicos usados na clarificação do efluente proveniente dos sistemas de beneficiamento de hortifruti da BAC, da Paizão e da ULIMINAS.

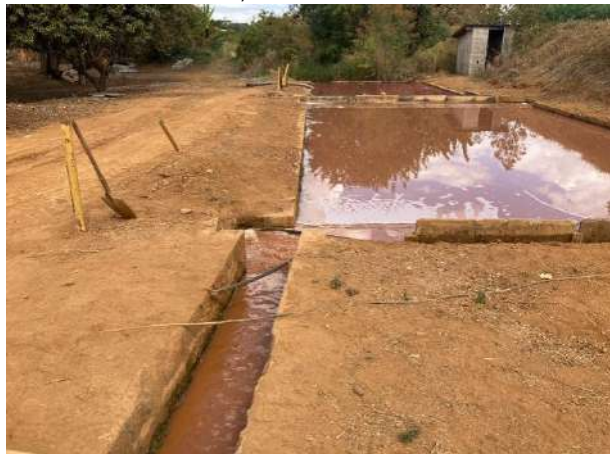
**Figura 26:** Sistema de recirculação de água proveniente dos sistemas de beneficiamento de hortifruti da BAC, da Paizão e da ULMINAS.

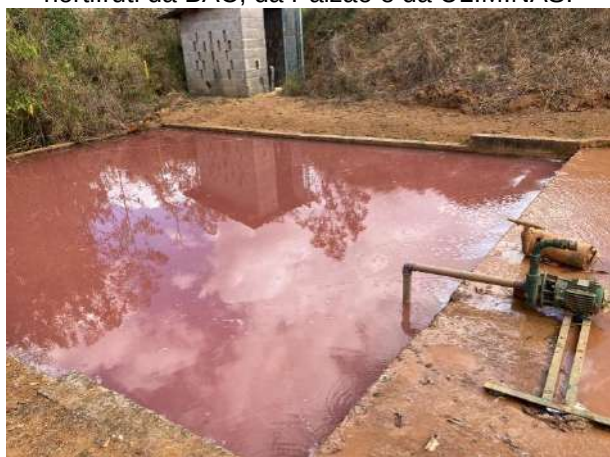
**Figura 28:** Sistema de recirculação de água proveniente dos sistemas de beneficiamento de hortifruti da BAC, da Paizão e da ULMINAS.

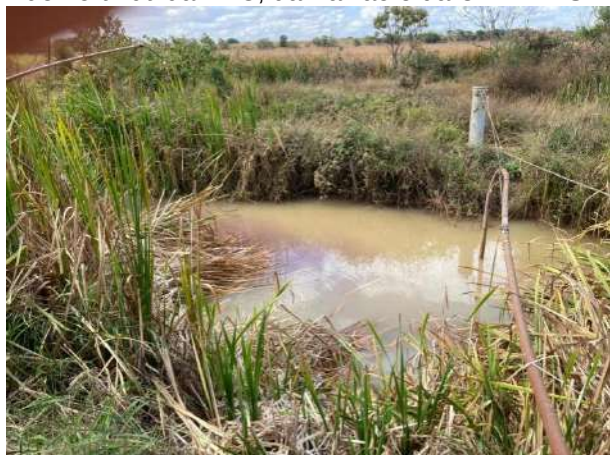
**Figura 30:** Final do sistema de recirculação de água proveniente dos sistemas de beneficiamento de hortifruti da BAC, da Paizão e da ULMINAS.

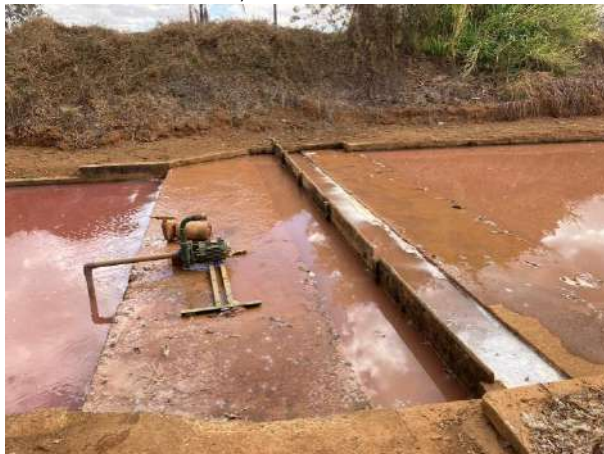
**Figura 27:** Sistema de recirculação de água proveniente dos sistemas de beneficiamento de hortifruti da BAC, da Paizão e da ULMINAS.

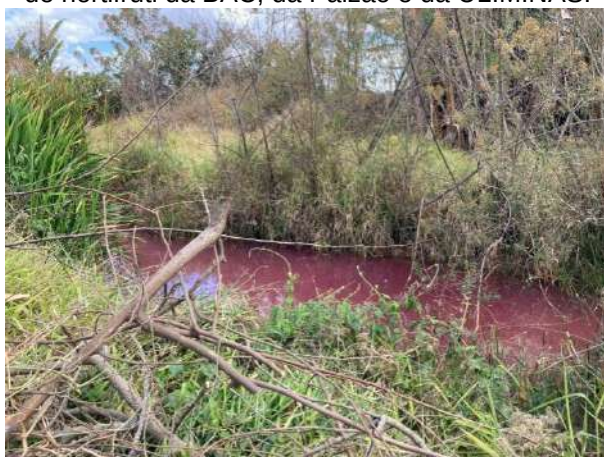
**Figura 29:** Canal do sistema de recirculação de água proveniente dos sistemas de beneficiamento de hortifruti da BAC, da Paizão e da ULMINAS.

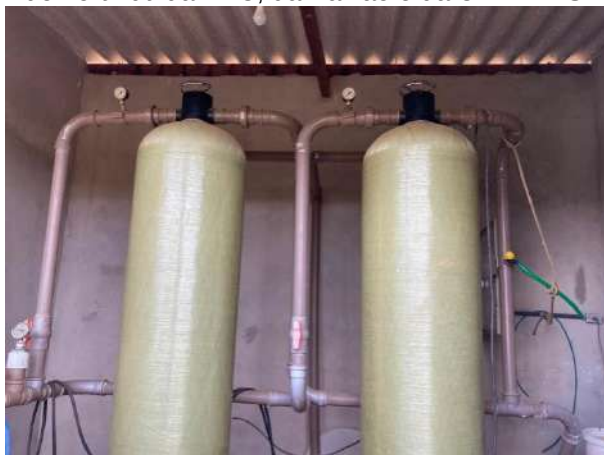
**Figura 31:** Filtros do sistema de recirculação de água proveniente dos sistemas de beneficiamento de hortifruti da BAC, da Paizão e da ULMINAS.
