SISTEMA MUNICIPAL DO MEIO AMBIENTE DE SÃO GOTARDO

| <b>PARECER ÚNICO Nº 013/2022</b> | | <b>Data da vistoria: 14/06/2022</b> | |
| <b>FASE DO LICENCIAMENTO:</b> LICENÇA DE OPERAÇÃO - RENOVAÇÃO - LAC2 (CLASSE 4) | | | |
| <b>EMPREENDIMENTO:</b> FAZENDA VALADARES E LOTE 79 E 81 - MATRÍCULAS Nº 27.126, 27.128 E 27.130 | | | |

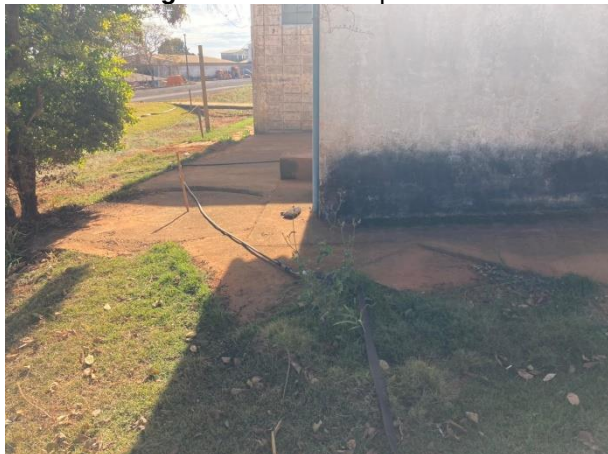
**Figura 04:** Fossa séptica 01.

| Item | Descrição | Prazo |
|---|---|---|
| 07 | Garantir a eficiência e manutenção de todos os sistemas de tratamento de efluentes líquidos (fossas sépticas, biodigestores, CSAO) | Prática Contínua |

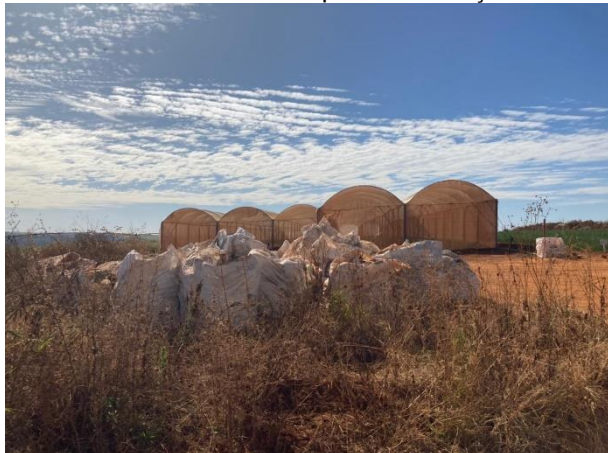
Em vistoria, foi constatado que há o acúmulo e armazenamento inapropriado de bags na propriedade. As embalagens de defensivos agrícolas se encontram armazenadas em local coberto onde ficam alocadas até que a empresa responsável faça o recolhimento. Os resíduos domésticos são acondicionados em lixeiras devidamente identificadas e posteriormente destinados à coleta municipal.

**Figura 05:** Acondicionamento de bags sem cobertura e sem impermeabilização.

Diante disso, a equipe técnica do SISMAM considera que as formas adotadas pelo empreendimento para tratar e/ou destinar os resíduos sólidos perigosos gerados na propriedade encontram-se parcialmente incorretas. Será condicionado ao empreendedor o armazenamento e destinação correta das embalagens e das ferragens.

| Item | Descrição | Prazo |
|---|---|---|
| 02 | Armazenar e descartar corretamente os resíduos sólidos das atividades agrícolas (bags e sacos plásticos). | 60 dias e prática contínua |

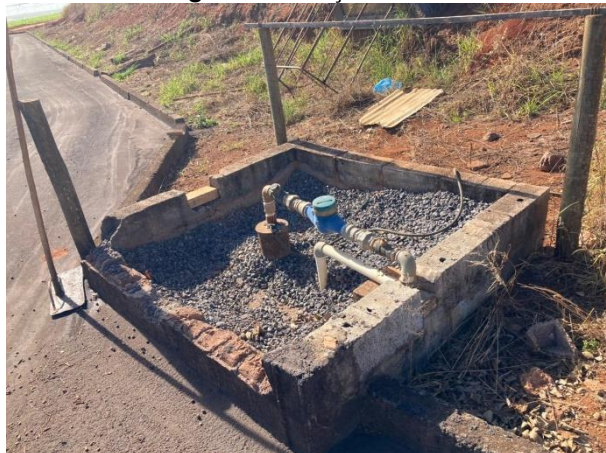
1. Certificado de Outorga de direito de uso de águas públicas estaduais sob a Portaria nº. 2110214/2021 que autoriza a captação de 3,8 m³/h de água subterrânea por meio de poço tubular, durante 05:03 h/dia no ponto de coordenadas geográficas 19º 16' 30,00" S e 46º 07' 09,00" O, para consumo humano e lavagem de veículos;

**Figura 06:** Poço tubular.

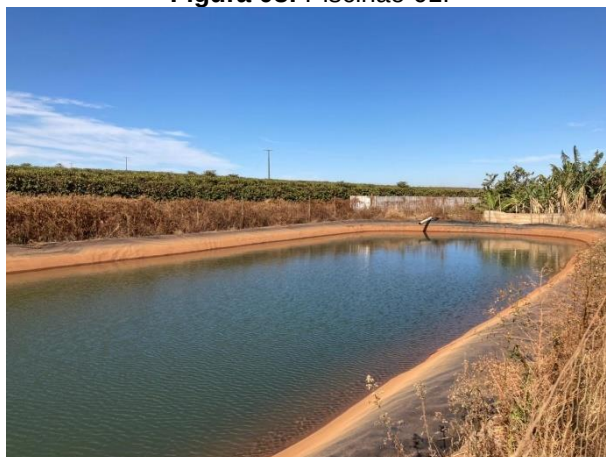
Além dos Certificados de Outorga acima citados, foi apresentado no Processo Ambiental através de relatório fotográfico a existência de 03 (três) piscinões. Foi solicitado ao empreendedor através do Ofício de Informações Complementares nº 008/2022 que apresentasse o Cadastro dos Piscinões feito junto ao IGAM. Em resposta, o empreendedor apresentou o recibo de protocolo emitido via SEI comprovando a solicitação de cadastro dos piscinões. Portanto, será condicionando ao empreendedor que protocole junto ao SISMAM o Cadastro dos Piscinões quando esse for emitido pelo órgão responsável.

**Figura 08:** Piscinão 01.

| Item | Descrição | Prazo |
|---|---|---|
| 05 | Protocolar no SISMAM o Cadastro dos Piscinões. | Após a emissão do documento pelo IGAM |

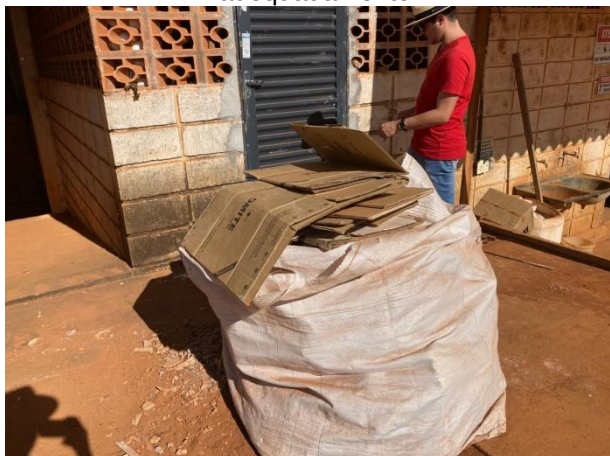
**Figura 11:** Embalagens armazenadas inadequadamente.

| Item | Descrição | Prazo |
|---|---|---|
| 01 | Protocolar documentos/recibos que comprovem a destinação ambientalmente adequada das embalagens vazias de defensivos agrícolas. | 60 dias e anualmente |

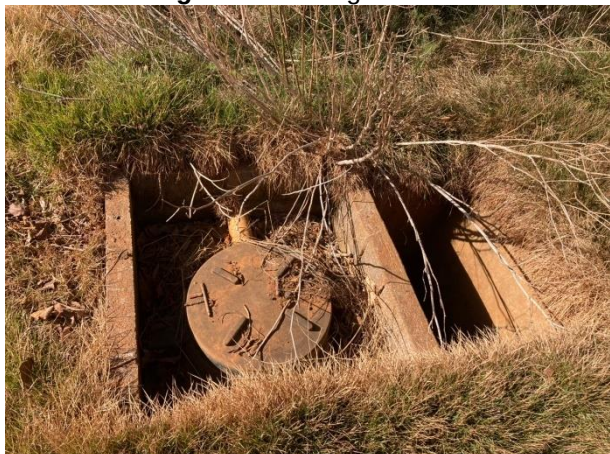
**Figura 15:** Biodigestor 01.

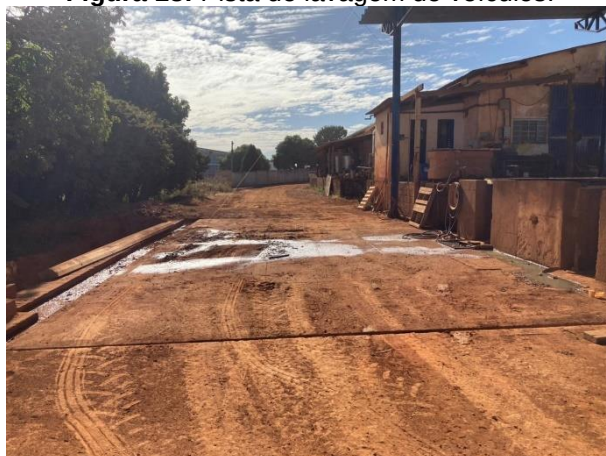
O empreendimento conta com pista de abastecimento de veículos, com três tanques de armazenamento, sendo dois com capacidade de 3 m<sup>3</sup> e um com capacidade de 5 m<sup>3</sup>. Todos os tanques se encontram em local coberto, com piso impermeável e canaletas que direcionam o efluente gerado para Caixa Separadora de Água e Óleo – CSAO. Há também no local espaço para lavagem dos veículos, que conta com piso impermeável e canaletas que direcionam o efluente para a mesma CSAO da pista de abastecimento. No total, existem 02 (duas) fossas sépticas que recebem os efluentes gerados na casa sede, escritório e casa do caseiro, e 02 (dois) biodigestores onde são tratados os efluentes gerados nos barracões de armazenamento e manutenção do maquinário, lavador de veículos e pista de abastecimento.

**Figura 18:** Pista de lavagem de veículos.

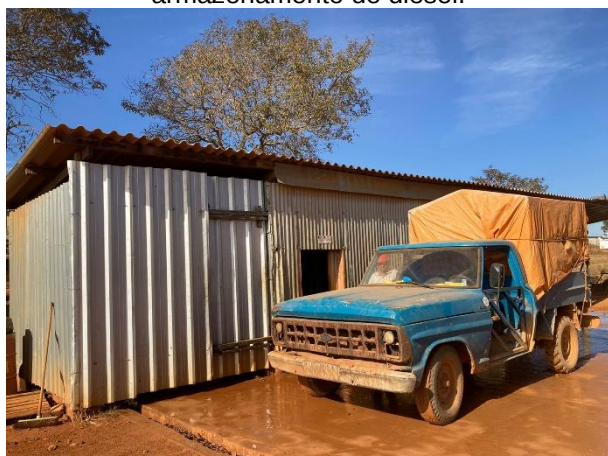
**Figura 19:** Estrutura de cobertura dos tanques de armazenamento de diesel.

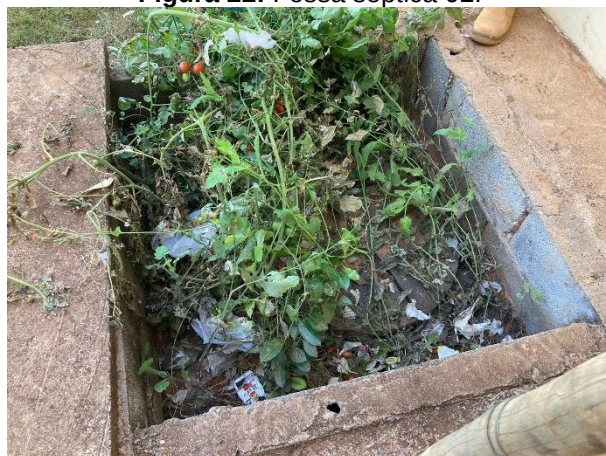
**Figura 22:** Fossa séptica 02.

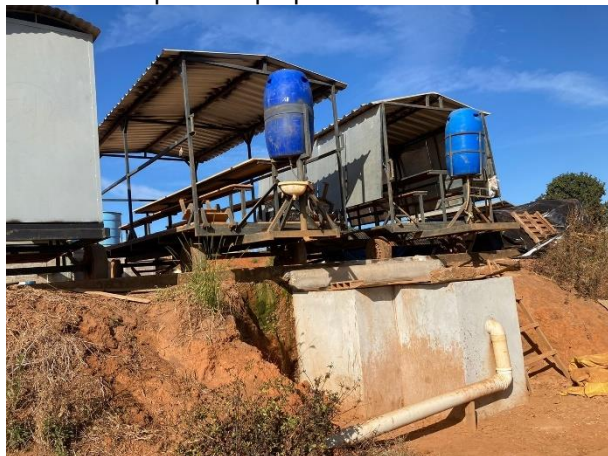
Além das estruturas acima citadas, o empreendimento conta com pista de preparo de calda de defensivos agrícolas dotada de canaletas que ligam à CSAO, porém se encontra com piso danificado.

**Figura 27:** Caixa Separadora de Água e Óleo da pista de preparo de calda.

Diante do exposto, a equipe técnica do SISMAM considera que as formas adotadas pelo empreendimento para tratar e/ou destinar os efluentes líquidos gerados na propriedade encontram-se parcialmente apropriadas. Será condicionado ao empreendedor adequar a pista de preparo de calda para evitar impermeabilização do efluente líquido contaminado no solo.

| Item | Descrição | Prazo |
|---|---|---|
| 03 | Adequar o piso da pista de preparo de calda e protocolar no SISMAM relatório fotográfico comprovando as adequações. | 60 dias |

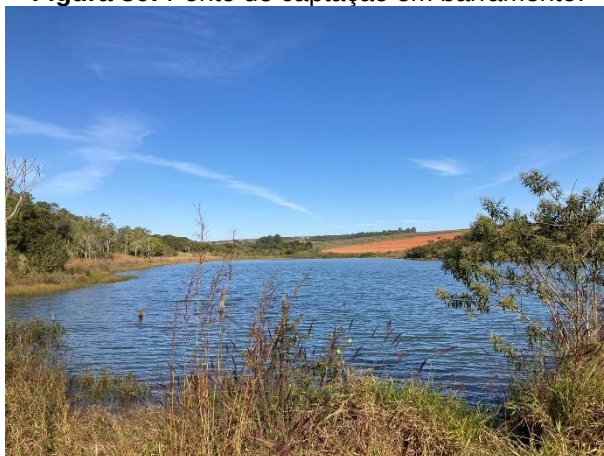
geográficas 19° 16' 01,60" S e 46° 07' 51,60" W; e captação de 63,9 l/s em barramento em curso d'água com finalidade de irrigação de 150 ha no ponto de coordenadas 19° 16' 58,13" S e 46° 07' 15,68" W.

**Figura 30:** Ponto de captação em barramento.

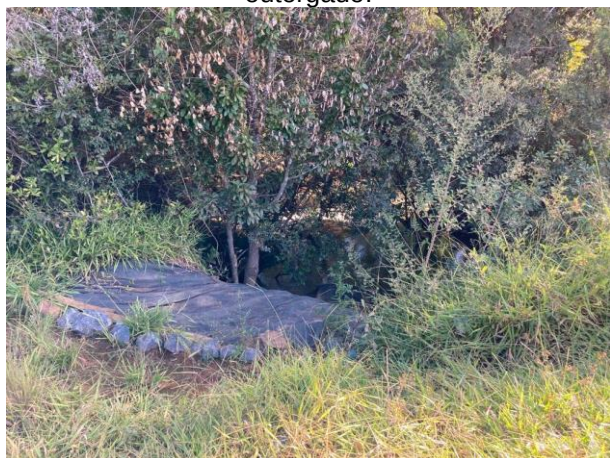
2. Portaria de Outorga Coletiva nº 00283/2021, que concede o direito de captação de 46,7 l/s em corpo de água (Rio Abaeté) com finalidade de irrigação de 119 ha no ponto de coordenadas

**Figura 33:** Ponto de captação superficial outorgado.

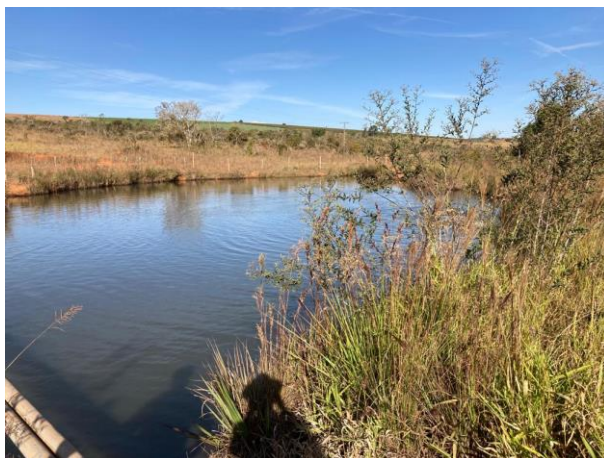
**Figura 34:** Piscinão 02.

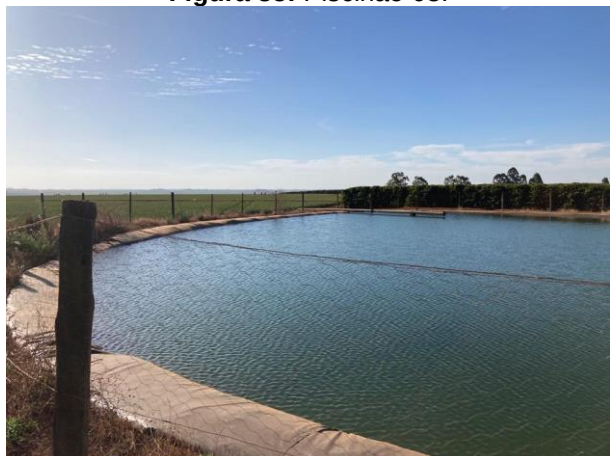
**Figura 35:** Piscinão 03.
